2011-12-10 - Maciej PtaszynskiPozostałe

DC-10 THY981 – 03.03.1974 Ermenonville k. Paryża

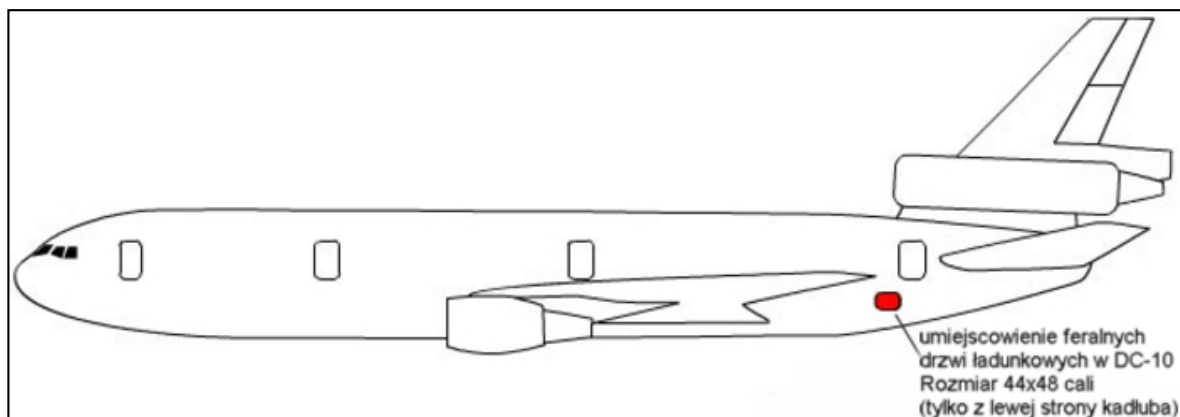
Umiejscowienie drzwi samolotu DC-10-10 o numerach rejestracyjnych TC-JAV (zdjęcie)

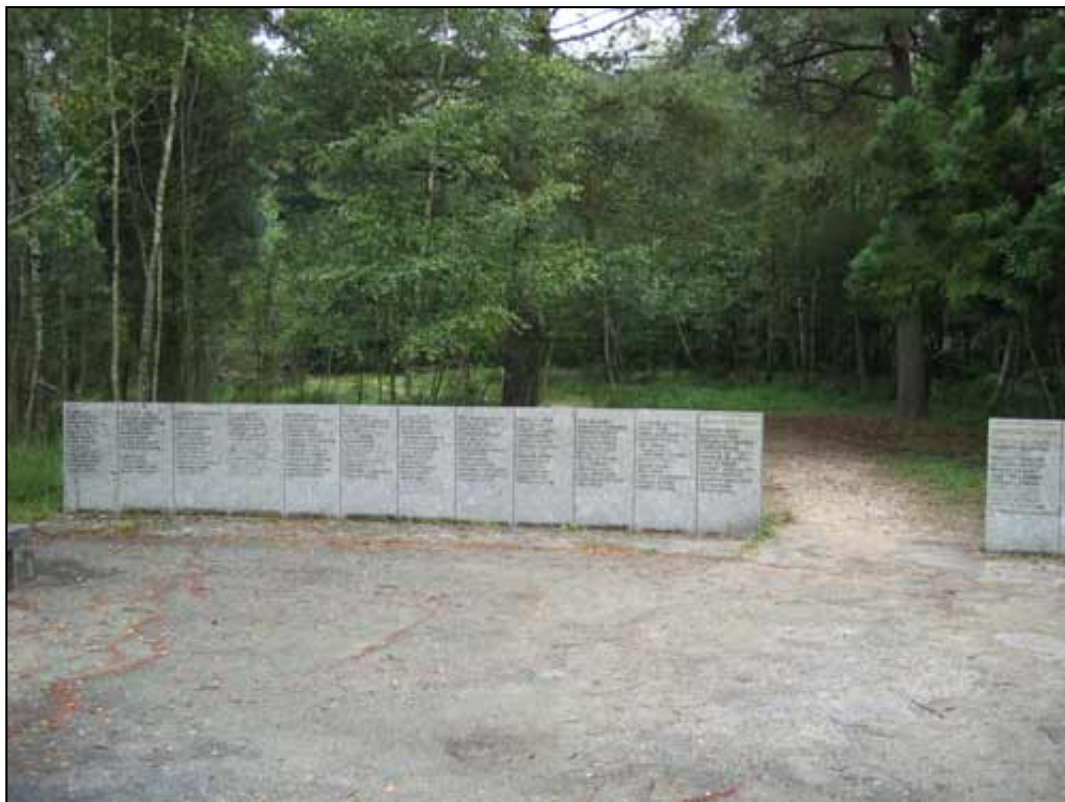
Pomnik na miejscu katastrofy. Samolot przed uderzeniem o ziemię przez ponad 300 metrów ściął setki drzew a następnie eksplodował (zdjęcie)

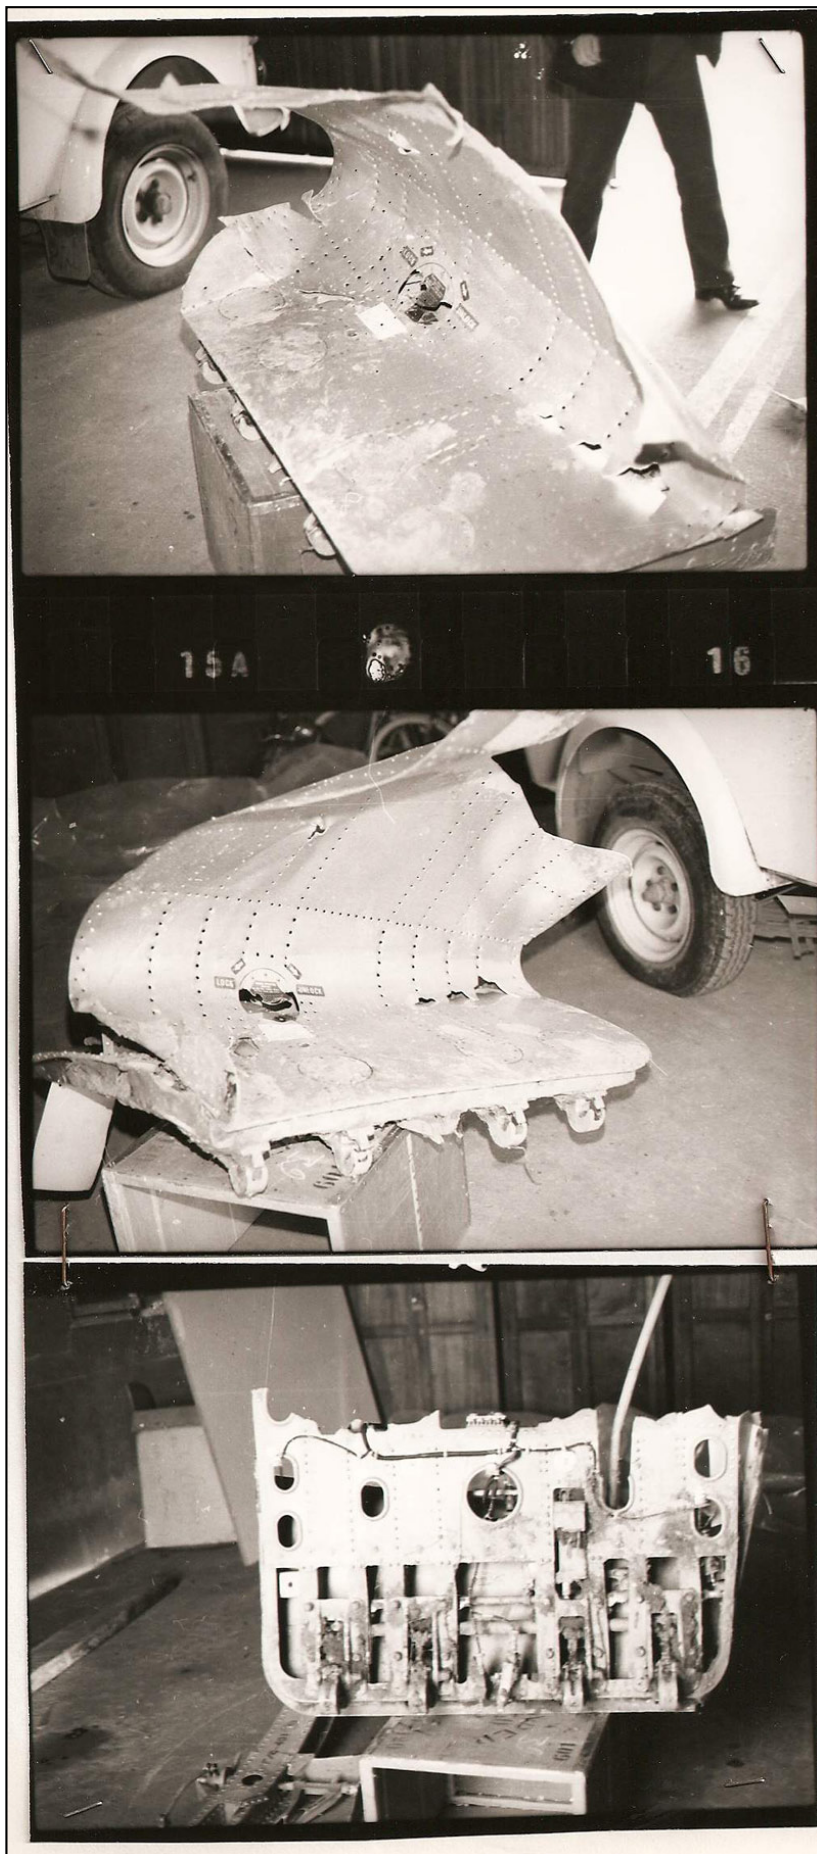
Znalezione drzwi z lotu THY981 które były przyczyną katastrofy (zdjęcie)

Śledztwo rozpoczęło się prawie natychmiast od sekcji zwłok szczątków pasażerów oraz załogi. Badania szczątków samolotu rozpoczęło 8 marca 1974. Na podstawie badań elementów samolotu oraz ciał ustalono, że przyczyną katastrofy nie była eksplozja bomby. W toku dalszego śledztwa które trwało półtora roku stwierdzono, że bezpośrednim „sprawcą” katastrofy był mechanizm zamykania tylnych drzwi ładunkowych.

Sposób zaprojektowania drzwi oraz mechanizmu zatraskującego działał w taki sposób, że drzwi ładunkowe pomimo ich zamknięcia nie były zablokowane ponieważ bolce blokujące nie weszły na swoje miejsca.

Sama konstrukcja drzwi ładunkowych w DC-10 również sprzyjała ich otwarciu pod wpływem wzrostu różnicy ciśnień pomiędzy wnętrzem samolotu i otoczeniem – drzwi te otwierały się na zewnątrz samolotu, w odróżnieniu od innych konstrukcji gdzie drzwi ładunkowe otwierały się do wnętrza luku i z chwilą zmiany ciśnienia pomiędzy samolotem a otoczeniem były naturalnie dociskane do wewnętrznej strony konstrukcji samolotu. W przypadku drzwi takich jak w THY981 naturalną tendencją na skutek różnicy ciśnień było powstanie sił wypychających je na zewnątrz – tak więc jedyną blokadą był ich zamek. Jeżeli zamek ten nie działał z przyczyn konstrukcyjnych właściwie było kwestią czasu aż otworzą się one w czasie lotu skutkując dekompresją maszyny.

Jako rekomendacje po katastrofie zalecono zmienić system zamykania drzwi w taki sposób aby nie można było potwierdzić ich zamknięcia dopóki bolce blokujące nie znajdą się na miejscu. Zalecono także wzmocnienie podłogi kabiny pasażerskiej tak aby uniemożliwić jej załamanie się oraz przeprojektowanie otworów wentylacyjnych awaryjnego wyrównania ciśnienia (vent) w taki sposób aby były one w stanie przejąć na siebie całość wzrostu ciśnienia powietrza podczas ewentualnej dekompresji kabiny pasażerskiej. Zwrócono także uwagę na fakt iż elementy transmitujące układu sterowania samolotu powinny być ulokowane poza strefami narażonymi na uszkodzenia struktury. Zalecono także lepsze szkolenie personelu naziemnego przez producenta w obsłudze tego typu urządzeń na samolotach aby uniknąć niewłaściwych operacji w przyszłości.

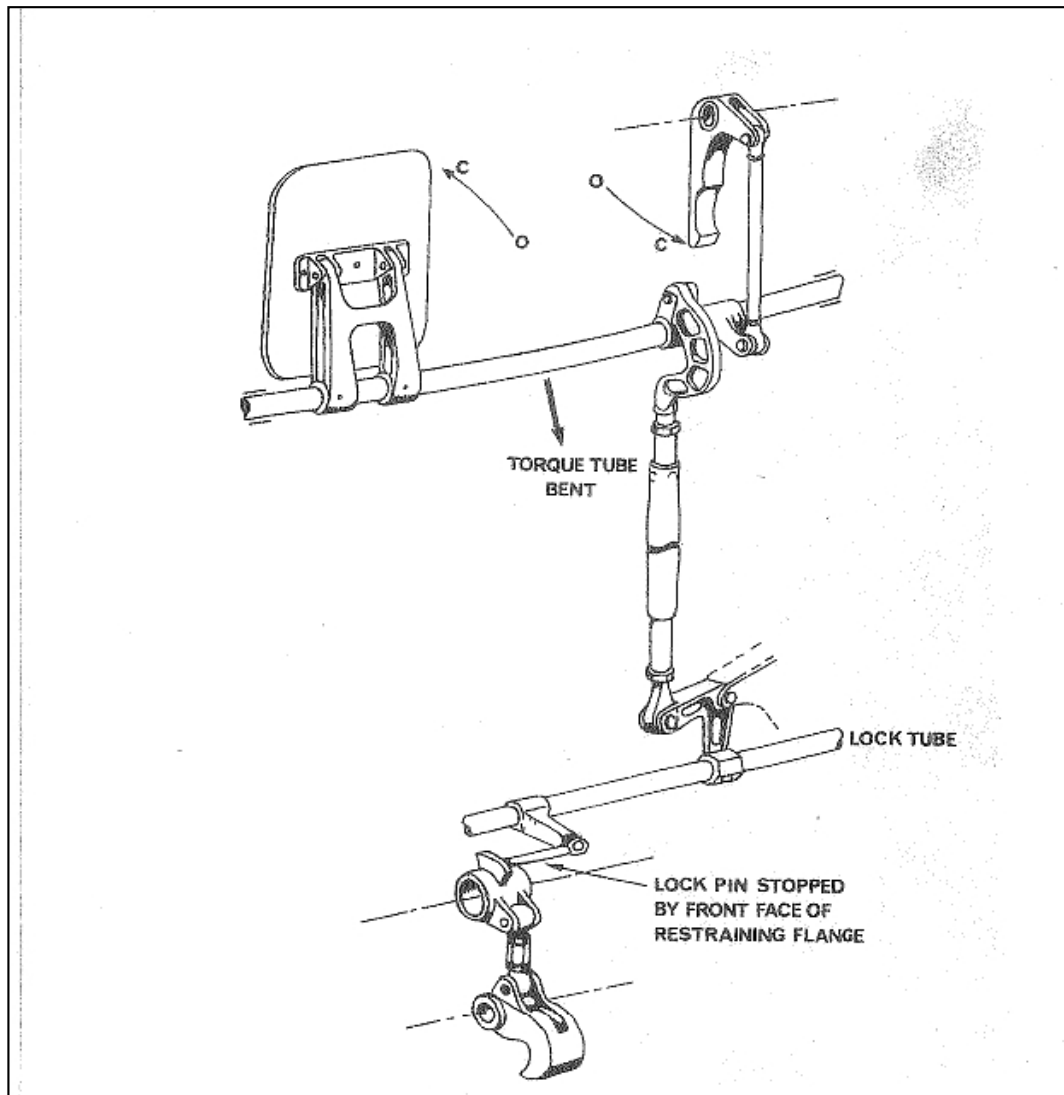
Start samolotu odbył się przy ich pozycji zbliżonej do ich właściwej pozycji zamknięcia. Jednak połączenia sterujące zaczepami nie osiągnęły odpowiedniego położenia i w naturalnej konsekwencji bolce blokujące nie mogły być uruchomione. W tych warunkach łańcuch operacji pomiędzy popychaczem i zatraskiem jest odwracalny. Siły oddziałujące na zatraski są retransmitowane na popychacz zamiast zostać zaabsorbowane przez 4 elementy zatrzymujące przewidziane do tego celu. W efekcie wzrostu ciśnienia – a konkretnie różnicy ciśnień pomiędzy wewnętrzną a zewnętrzną powierzchnią drzwi nastąpił powrót popychacza do pozycji „otwarte”...

Mechanizm drzwi – rysunek z oficjalnego raportu (zdjęcie)

W toku śledztwa stwierdzono także, że zastosowano niewłaściwe limity położenia elementów blokujących do uruchomienia przełączników systemu ostrzegania o braku zamknięcia drzwi. Nie zastosowano też zaleceń serwisowych kontroli tego elementu (w zakresie montażu elementów zabezpieczających przed zamknięciem drzwi pomimo niewłaściwego położenia bolców blokujących) – jeszcze na etapie odbioru fabrycznego samolotu, a w trakcie eksploatacji przeprowadzono modernizację systemu w sposób niezgodny z zaleceniami producenta.

Ujawniono także użycie nie spełniających norm lotniczych klinów wyznaczających marginesy położenia otwarte/zamknięte w konstrukcji drzwi. Nie ustalono dlaczego drzwi te często (w tym także przed feralnym lotem) zamykano używając mechanizmu ręcznego – szczątek mechanizmu elektrycznego nie znaleziono na miejscu katastrofy ani miejscu upadku drzwi.

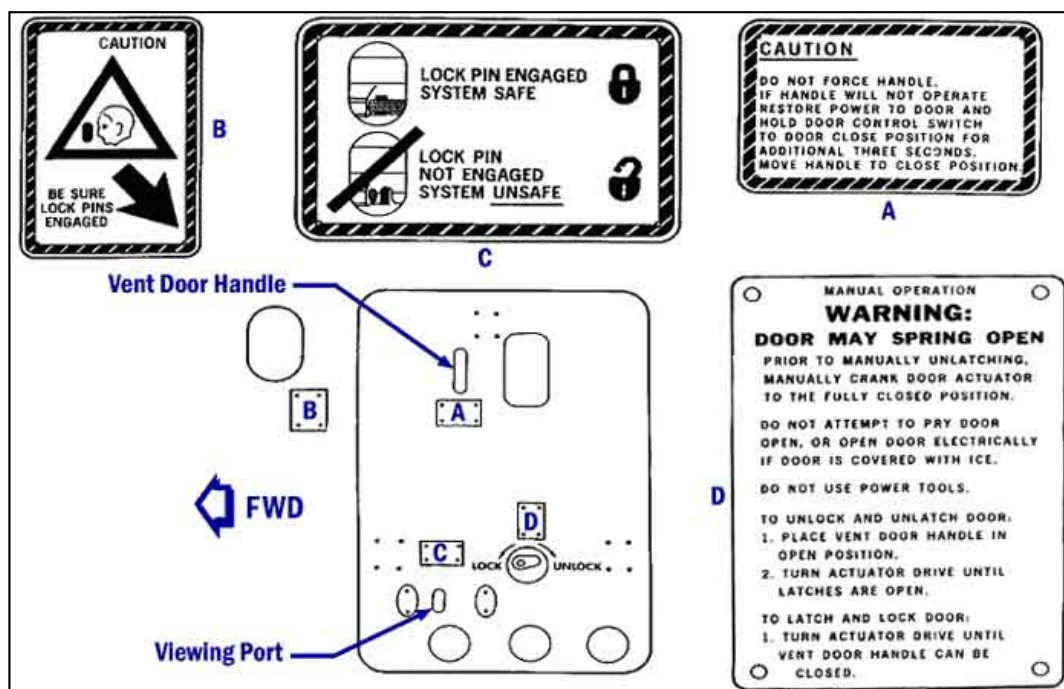
Oznaczenia na drzwiach (zdjęcie)

elementy blokujące nie weszły na swoje pozycje – nie zostało to też sprawdzone przez technika zamykającego te drzwi – pomimo istnienia specjalnego wizjera do tego celu Technik zamykający drzwi ładunkowe – jak później zeznał nie słyszał o żadnej procedurze związanej z kontrolą tych drzwi. Ponadto konstrukcja, powyższego wizjera nie sprzyjała dokładnemu sprawdzeniu położenia elementów blokujących, a algierski technik prawdopodobnie nie znał angielskiego w stopniu pozwalającym na przeczytania znajdujących się na drzwiach instrukcji.
