## Katastrofa której można było zapobiec. SV163, 19 sierpnia 1980

**Historia lotu Saudi SV163 to smutny przykład groźnej sytuacji, która pomimo, iż nie beznadziejna – na skutek braku jasnych procedur i trudnych do wyjaśnienia błędnych decyzji przekształca się ogromną tragedię.**

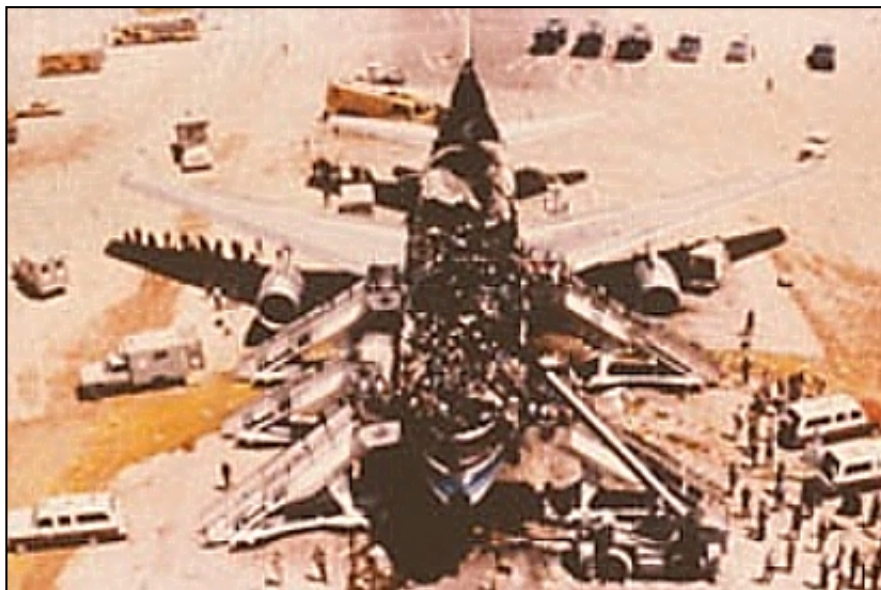
**Samolot Lockheed L-1011 Tristar 200 wyłączył silniki dopiero 6 minut po wylądowaniu (zdjęcie)**

Silniki samolotu zostały wyłączone dopiero trzy minuty i piętnaście sekund po zatrzymaniu samolotu czyli niemal 6 minut od lądowania. Pracujące silniki uniemożliwiły przez ten czas ekipom ratowniczym rozpoczęcie akcji. Wtedy też na zewnątrz samolotu zaczął się wydobywać dym ze spodu i od góry kadłuba, za moment też na zewnątrz maszyny pojawiły się płomienie. Strażacy i ratownicy zdołali otworzyć drzwi R2 dopiero 26 minut po zatrzymaniu samolotu. Reasumując ratownicy potrzebowali 23 minut na otwarcie drzwi samolotu... Jednak po ich otwarciu nikt z 301 osób na pokładzie już nie żył.

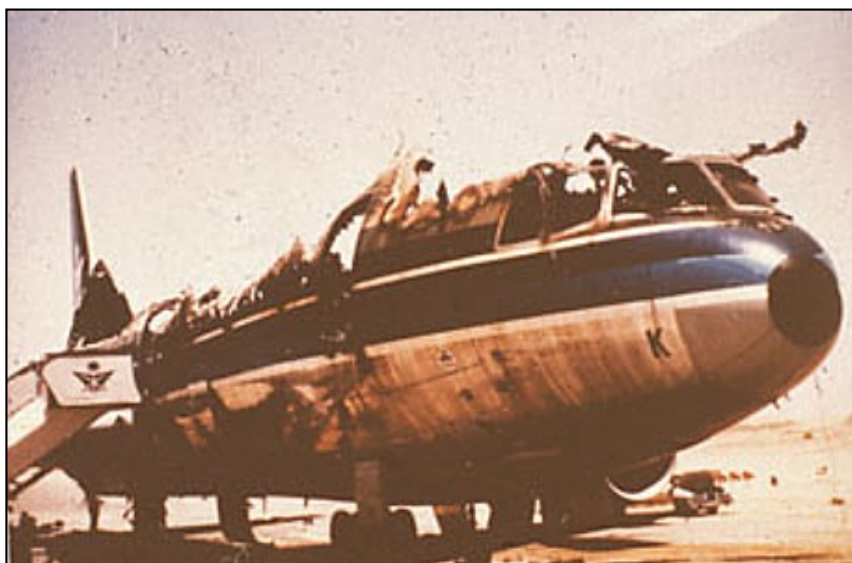
#### Otwarcie drzwi samolotu Lockheed L-1011 TriStar 200 zajęło 26 minut (zdjęcie)

Nie ustalono dlaczego kapitan nie nakazał ewakuacji personelowi pokładowemu i dlaczego w ogóle się ona nie zaczęła. Kolejne pytania bez odpowiedzi to dlaczego samolot nie zatrzymał się od razu po wylądowaniu, tylko kołował. Dlaczego wyłączenie silników zajęło załodze 3 minuty i 15 sekund. Przede wszystkim jednak zdumiewające jest dlaczego ekipy ratownicze potrzebowały aż 23 minut na otwarcie drzwi samolotu.

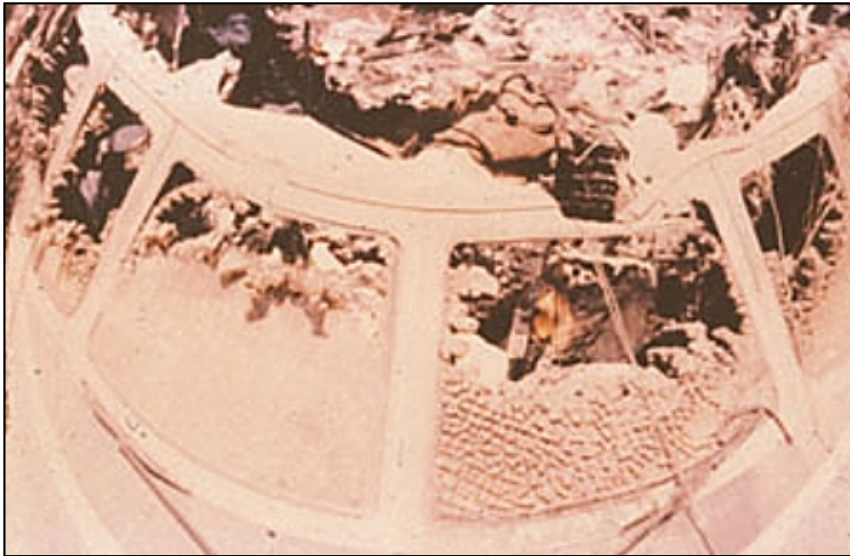
### Niezrozumiałe działanie pilotów dziś pozostaje tajemnicą lotu SV163 (zdjęcie)

W toku prowadzonego śledztwa nie ustalono ostatecznej przyczyny zaprószenia ognia w przedziale bagażowym C3. Bez wątplenia do szybszego rozprzestrzeniania się ognia przyczynił się fakt iż przedział C-3 jako jedyny przedział ładunkowy samolotu był ogrzewany i klimatyzowany (przystosowany m.in. do przewozu zwierząt) co zapewniło ogniowi bieżący dopływ tlenu.

W toku testów przeprowadzonych później przez FAA dla tego typu przedział (typ D) materiał którym wyłożony (ocieplony) był przedział C-3 – Nomex okazał się łatwopalny. Ponadto Potrzebna była duża ilość dymu aby uruchomić system alarmowy – włączył się on dopiero w momencie przepalenia Nomexu. Dziura wypalona w podłodze samolotu nad przedziałem C-3 odpowiadała dziurze wypalanej w poszyciu z Nomexu. Nie ustalono dlaczego załoga lotu SV163 nie była w stanie lepiej koordynować swoich działań. Bez wątplenia winą Kapitana było, że nie podjął on działań zmierzających do przygotowania do ewakuacji używając do tego wszystkich możliwych sił i środków podległego mu personelu, oraz nie zatrzymał samolotu tak szybko jak to możliwe.

Żenująco nieefektywne było także działanie zespołu ratowniczego. W wyniku tego wypadku linie Saudi Arabian Airlines zrewidowały swoje procedury bezpieczeństwa, oraz ewakuacji i treningu załóg w tym zakresie. Z kolei Lockheed usunął na żądanie FAA izolację z Nomexu i wprowadził laminat szklany do konstrukcji przedziałów
